Fecha de edición	21/06/2016
N° de documento	SUPAIR_2016/06_002
Número de página	1 / 4

COMUNICADO DE SEGURIDAD

OBJETO: Apertura repentina en vuelo de la hebilla automática de la cinta ventral

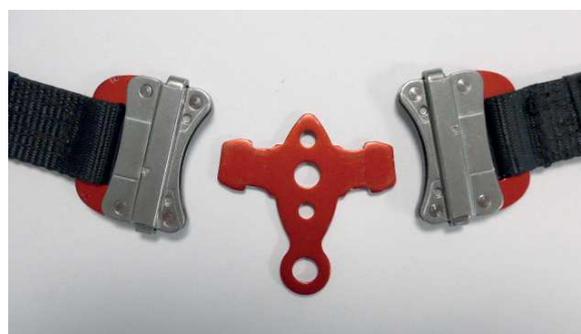
Se ha constatado que en algunos modelos de sillas SUP'AIR se han producido aperturas repentinas de la hebilla automática de aluminio empleada en la cinta ventral.

Se ha dado el caso de que algunas hebillas automáticas de aluminio de las que se emplean para cerrar la cinta ventral en sillas de SUP'AIR, se han abierto en vuelo de manera súbita. Estas aperturas únicamente afectan a las cintas ventrales dotadas de "anti-olvido". Los casos constatados son raros.

Este mal funcionamiento se debe a un defecto de fabricación que resulta invisible a simple vista y que no puede reproducirse mediante una prueba.

- Dejar de volar con la silla afectada

- Rellenar el formulario "Hebilla automática de la ventral - procedimiento de cambio" (a continuación)
- Contactar con tu revendedor o distribuidor, quien se encargará de informarte sobre el procedimiento a seguir:

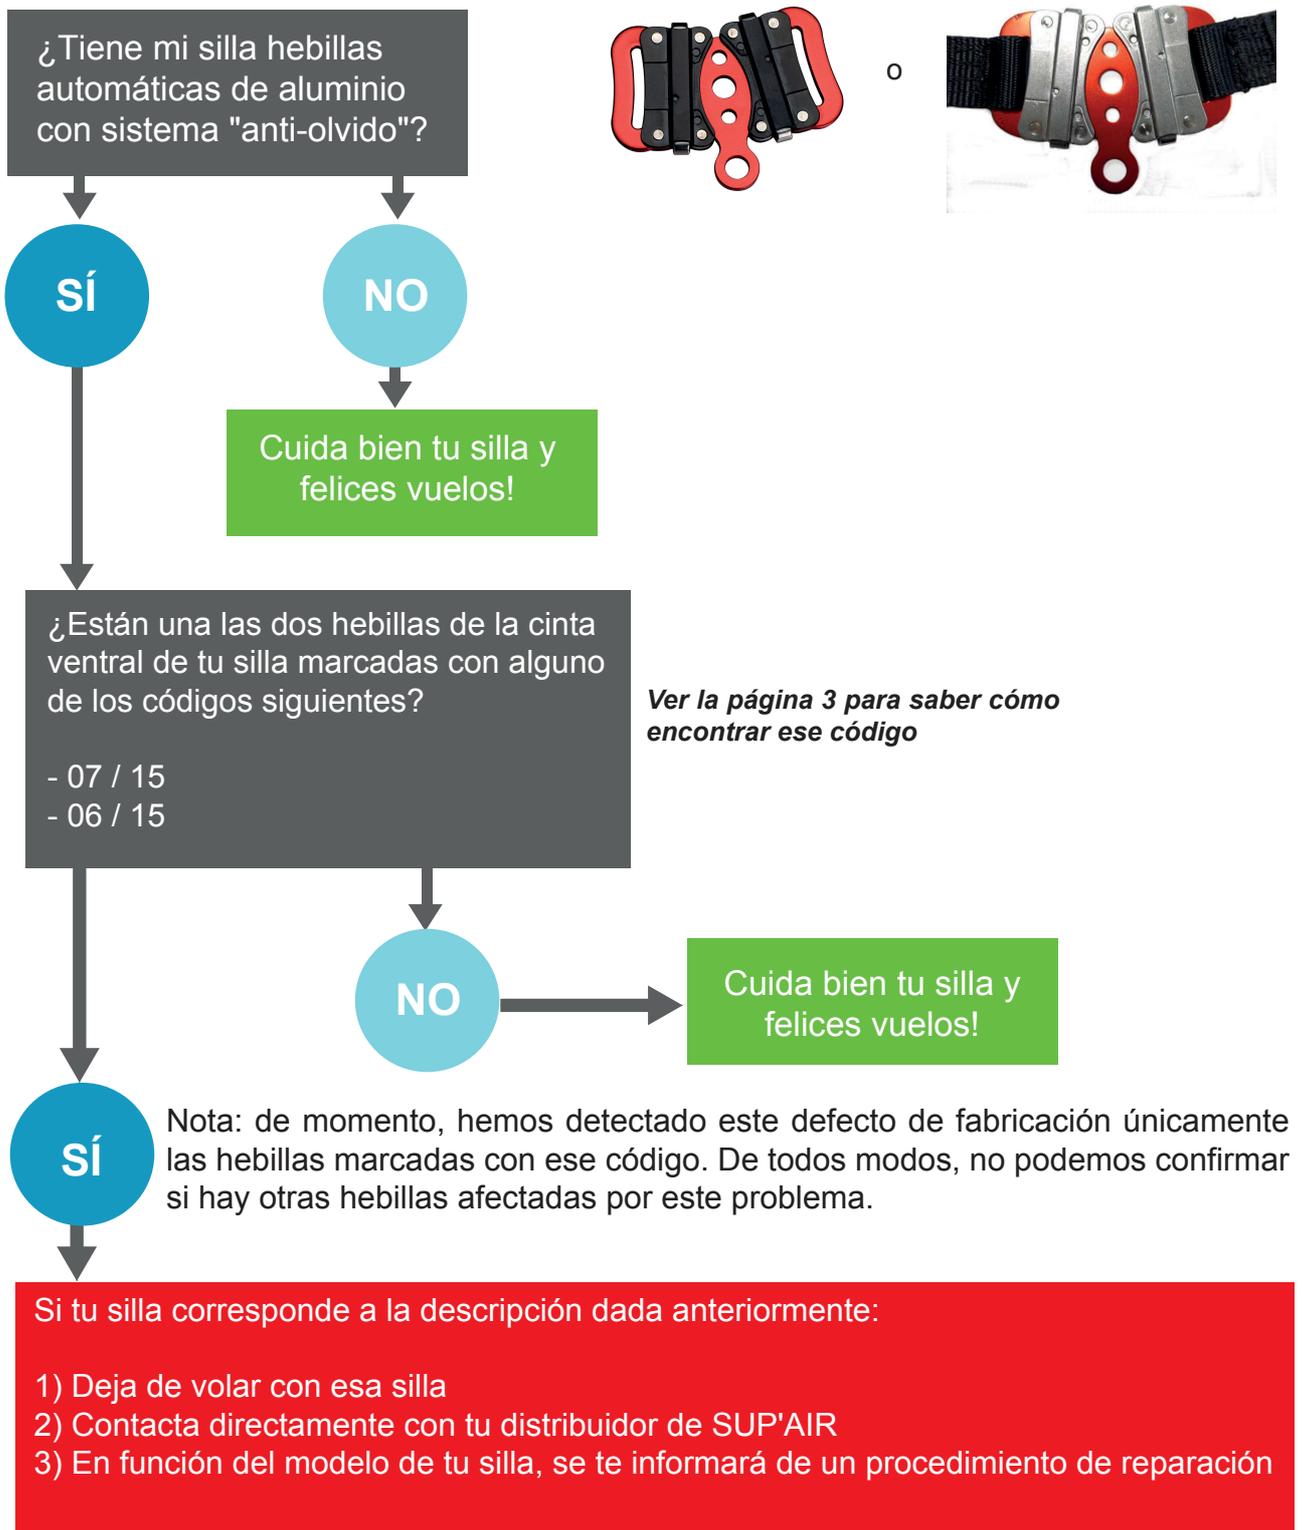
¿Cómo identificar si mi silla puede estar afectada?

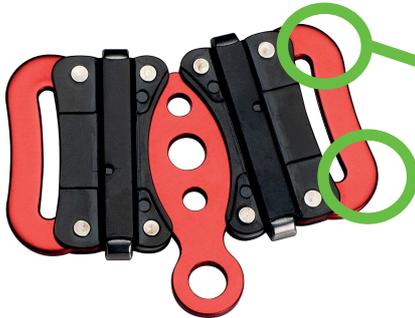
¿Cómo encontrar el código de las hebillas automáticas de la cinta ventral?

Ejemplo:

06 / 15

Nota: si el código no es visible ¡por favor, contáctanos!
